# Inklusions-Stadtführungen durch Berliner Kieze für Menschen mit und ohne Beeinträchtigungen

Eine Dokumentation über Barrieren im öffentlichen Raum und Erfahrungen aus der modellhaften Durchführung inklusiver Stadtführungen in den Berliner Bezirken Friedrichshain-Kreuzberg, Neukölln und Mitte.

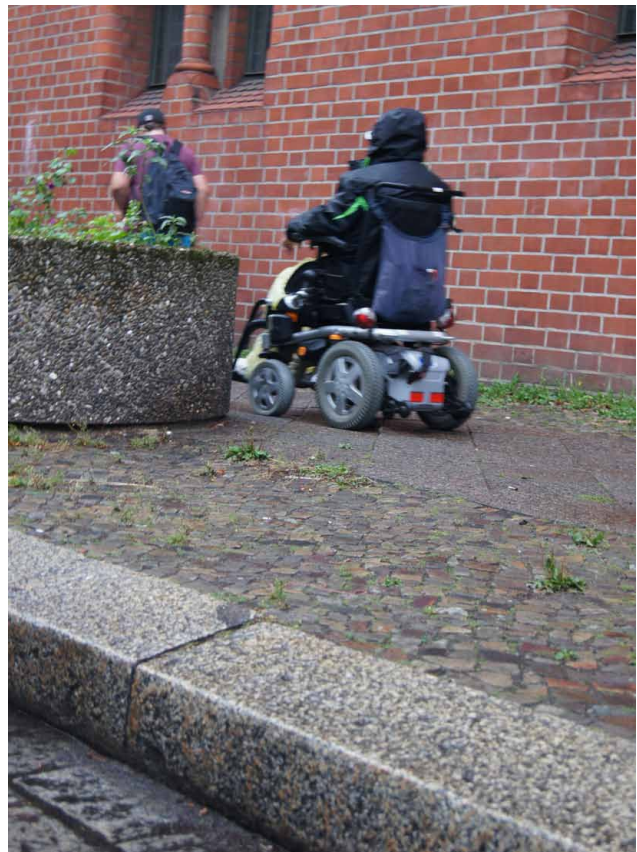
Sehr hohe Bordsteinkante im Blücherkiez

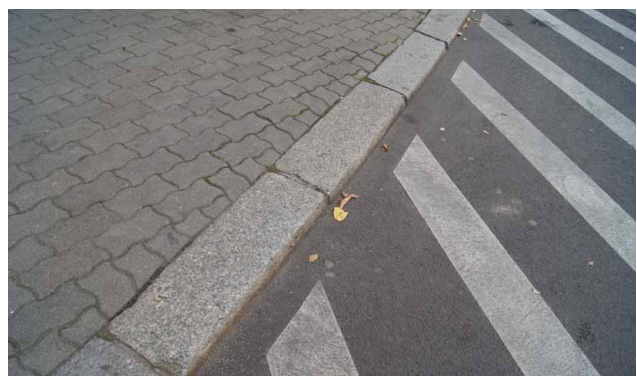
Nicht vollständig abgesenkter Bordstein in Mitte

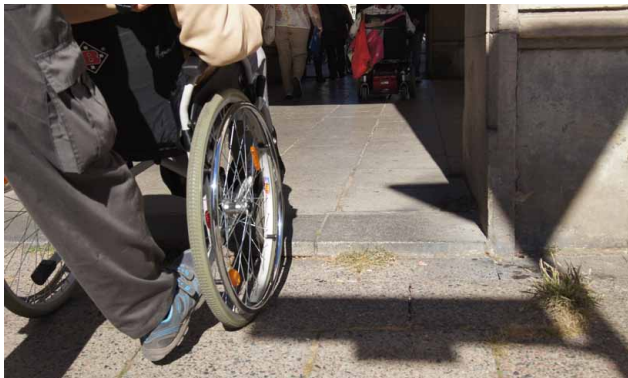
Eckertstraße: Stufe nur durch Hebeln zu überwinden

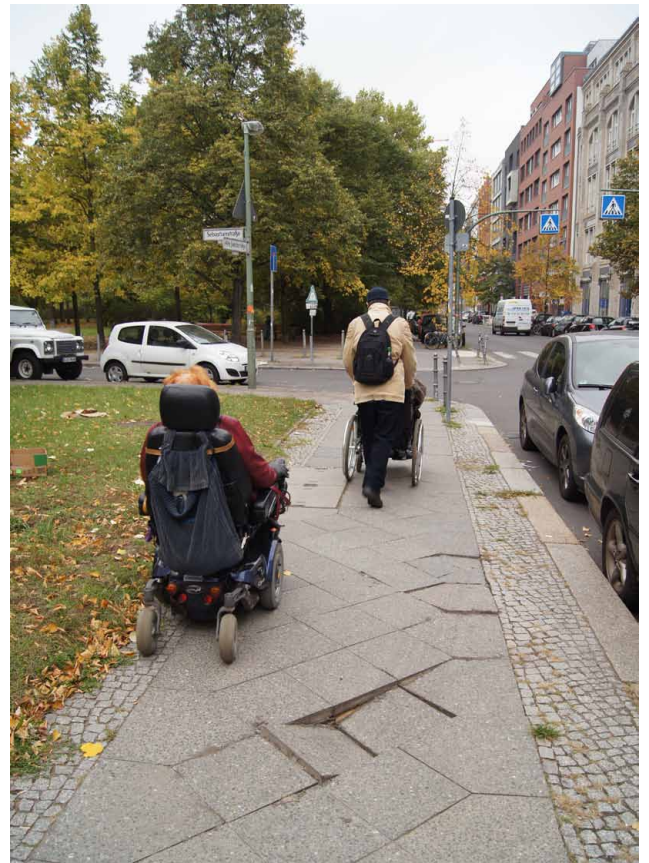
Nicht instandgehaltener Bürgersteig in Mitte

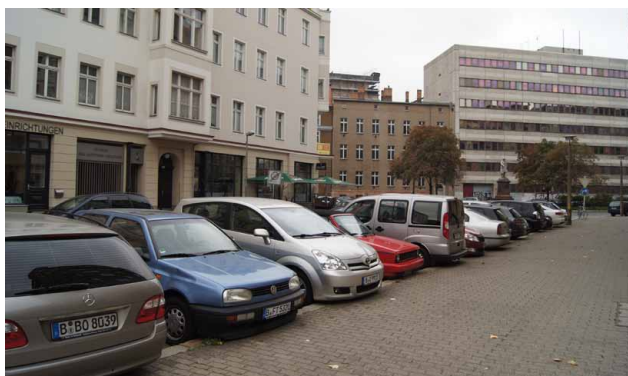
Dicht parkende Fahrzeuge in der Neuen Jakobstraße

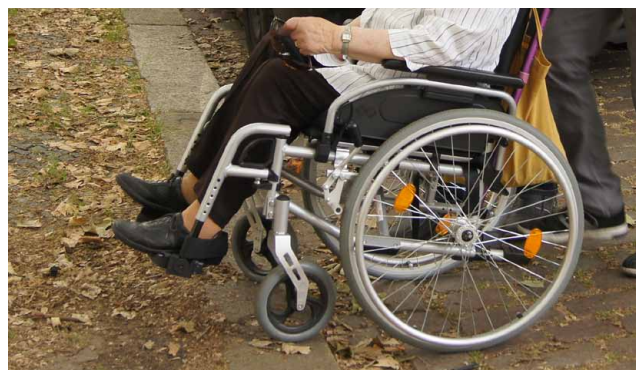
Carl-Herz-Ufer, kurz vor der Baerwaldbrücke

Das Überqueren der Straße von der Parkseite zur bebauten Seite des Carl-Herz-Ufers gestaltet sich sehr schwierig, da die Bordsteine jeweils sehr hoch sind. Die Rollstühle mussten von den Schiebern rückwärts herunter „gehebelt“ und vorwärts herauf „gehebelt“ werden.

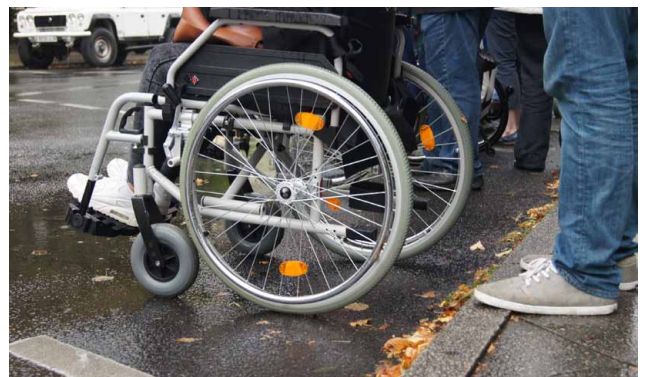
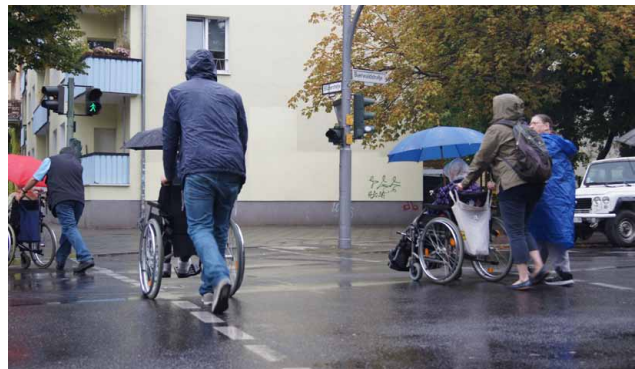
Kreuzung Blücherstraße/Baerwaldstraße

Die Kreuzung war aufgrund nicht ausreichend abgesenkter Bordsteine schwierig zu überwinden, weshalb die Gruppe nicht geschlossen über die Kreuzung kam und dadurch auseinandergerissen wurde.

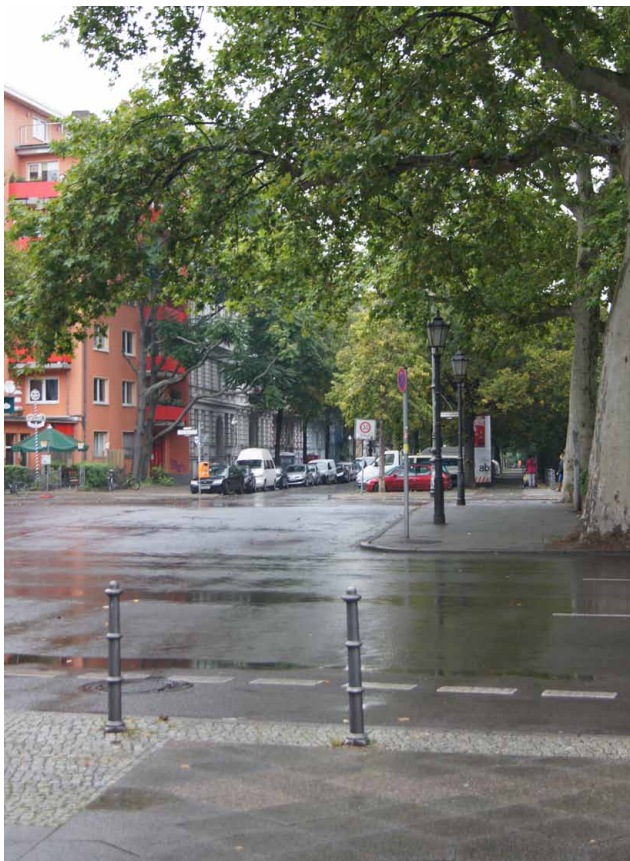
Schleiermacherstraße/Gneisenaustraße

Das Überqueren der Straße gestaltete sich gefährlich und schwierig, da weder Bordsteinabsenkungen noch Zebrastreifen vorhanden waren. Hinzu kam die Gefahr durch schnelle Autos auf der Fahrbahn sowie abbiegende Autos. An dieser Stelle sollte das Überqueren der Straße vereinfacht werden, z.B. durch Bordsteinabsenkungen, Zebrastreifen oder auch eine Ampel.

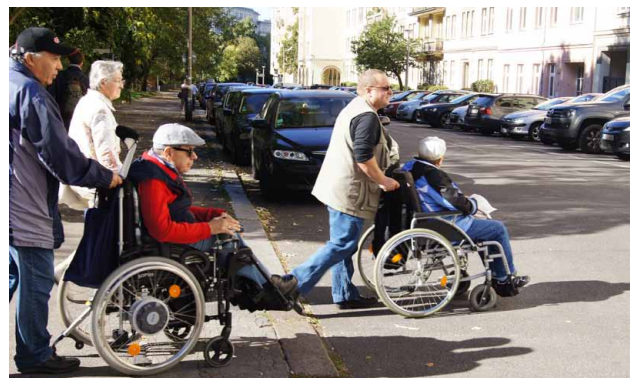
Straßenüberquerung von Einfahrt zu Einfahrt

Das Überqueren der Straße war nur von Einfahrt zu Einfahrt möglich, da die Bordsteine überall zu hoch und mit parkenden Autos verstellt waren.

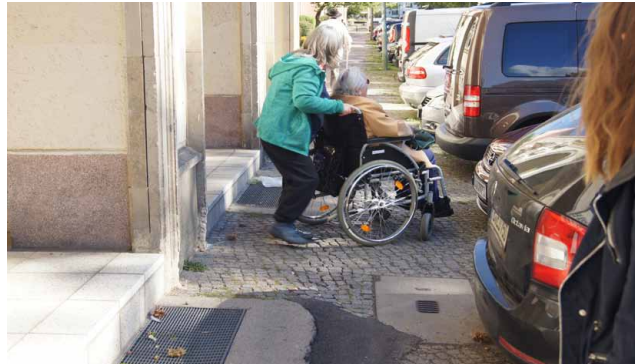
Weidenweg/Richard-Sorge-Straße

An dieser Stelle war es sehr eng, da die parkenden Autos sehr weit auf den Gehweg ragten und dadurch der Platz auf dem Gehsteig für Rollstühle zum Hindurchkommen zu schmal war. Hinzu kamen drei sehr unebene Stellen, die mit dem Rollstuhl nicht zu überwinden waren. Alle Schieber mussten umdrehen und mit den Rollstühlen auf die Straße ausweichen. Parallel zu dieser Stelle gab es einen Arkaden-Durchgang mit einer niedrigen, überwindbaren Schwelle auf der einen Seite, jedoch mit einer sehr hohen, für Rollstuhlfahrer nicht zu überwindenden Schwelle auf der anderen Seite zur Richard-Sorge-Straße.

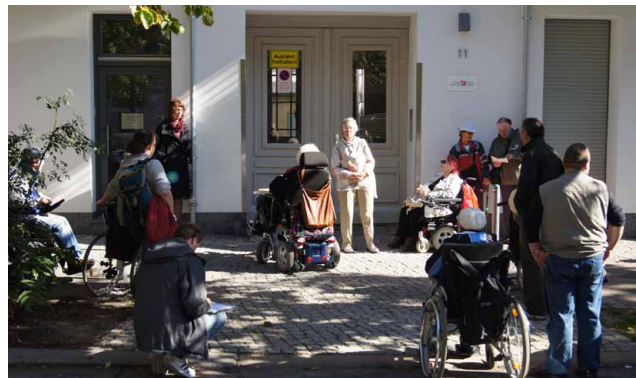
Richard-Sorge-Straße

Insgesamt wurden die Granitbodenplatten als sehr schlechter Fahrbelag auf dem Gehweg benannt. Erschwerend kam hinzu, dass es kaum Ausweichmöglichkeiten gab und es in Nähe der Häuserwände/-Kanten meist sehr uneben war. Einige Rollstuhlfahrer, insbesondere im Elektrorollstuhl, wichen alternativ auf die Straße aus.

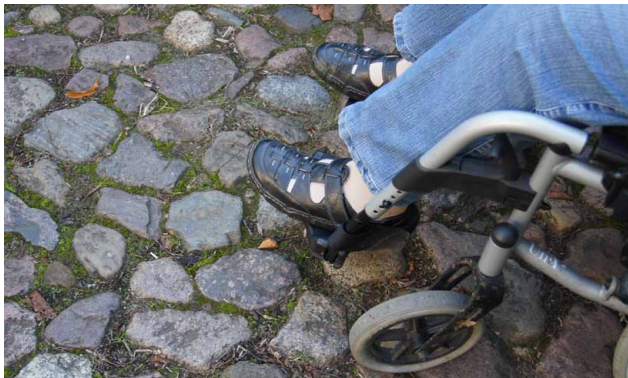
Schmiede am Richardplatz

Am Richardplatz gab es vereinzelt Probleme mit dem Kopfsteinpflaster auf den Gehwegen und der Straße - vor allem beim Überqueren von Einfahrten. Die Einfahrt zur Schmiede war aufgrund des historischen Kopfsteinpflasters sehr schwierig zu befahren,

insbesondere für Rollstühle mit sehr schmalen Vorderrädern. Die meisten Rollstuhl-Schieber zogen die Rollstühle rückwärts über das Kopfsteinpflaster.

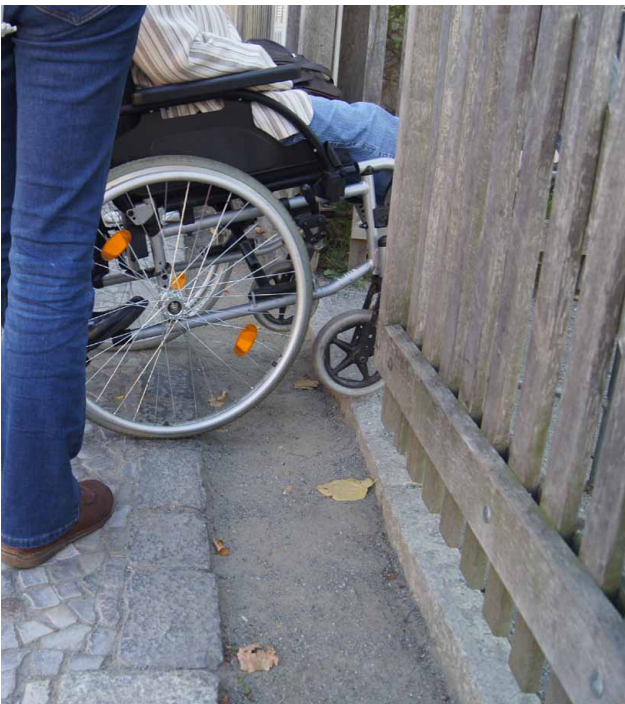
Eingang Comeniusgarten - Richardstr. 35

Der Zugang zum Garten gestaltete sich aufgrund zwei hoher Schwellen schwierig. Frau Smaldino, die Behindertenbeauftragte von Neukölln, regte an, den Eingang ebenerdig zu gestalten und leitet die Information an das Tiefbauamt weiter. Eine sehbeeinträchtigte Teilnehmerin wünschte sich ein Geländer an der Brücke über den Teich im Comeniusgarten, da die Brücke keinerlei Begrenzung aufwies.

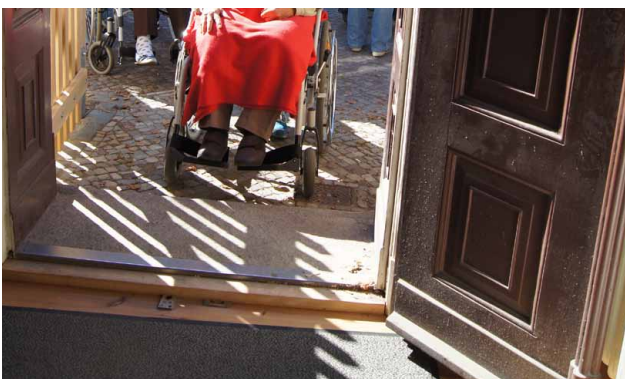
Eingang Kleine Kapelle - Richardstraße 97

Der Zugang zur Kirche war aufgrund zweier Stufen schwierig. Die Person im Elektrorollstuhl kam nicht in das Gebäude und es passten immer nur zwei Rollstühle gleichzeitig in das kleine Gebäude hinein.

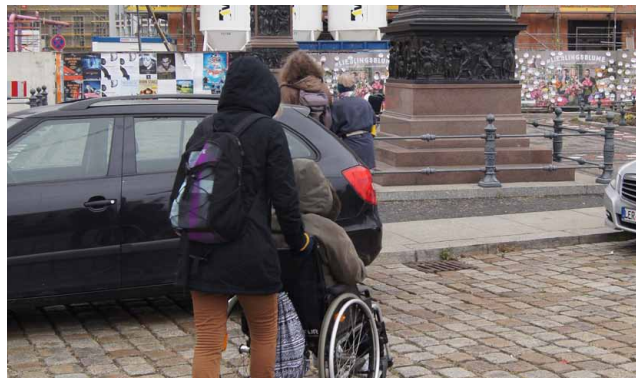
Zugang Schinkelplatz vom Kupfergraben

Es gab keine frei zugänglichen, abgesenkten Bordsteine am Zugang zum Schinkelplatz. Die Person im Elektrorollstuhl kam nicht auf den Platz herauf und fuhr alternativ bis zur Bordsteinkante zwischen zwei parkende Autos soweit es ging an die Gruppe heran. Die einzige Bordsteinabsenkung war zugeparkt und es gab dort kein entsprechendes Parkverbotsschild.

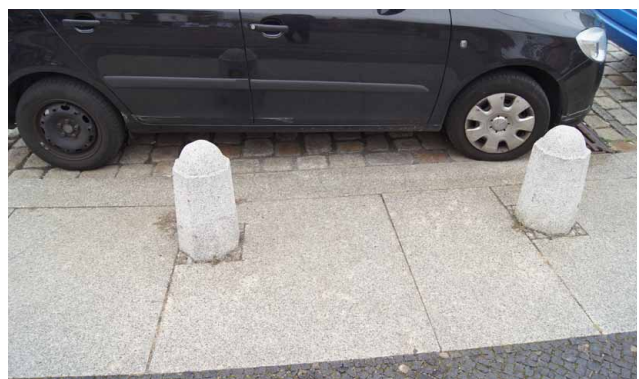
Zugeparkte Bordsteinabsenkung
